Selected problems of RD-33 engine reliability in operation

Key words: jet engine, powertrain, aircraft malfunction

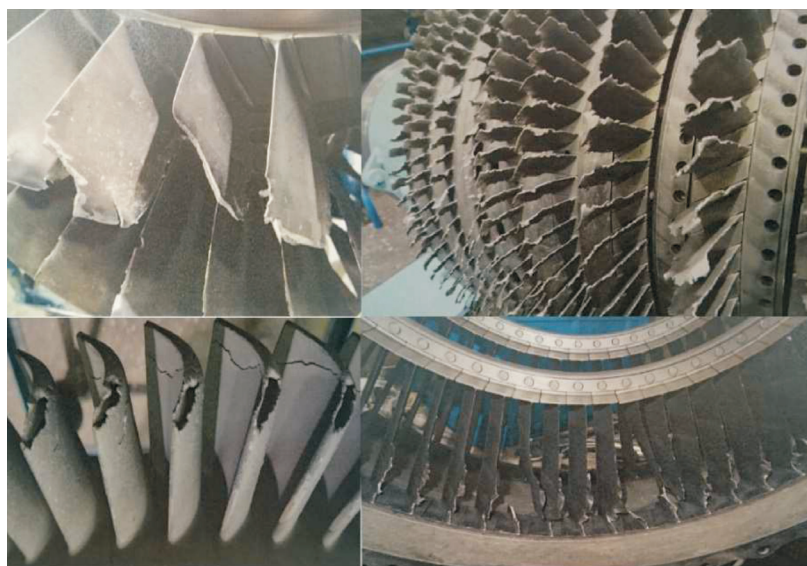
The engine components of the highest exposure to foreign objects ingress are the vanes of the low and high-pressure compressor. Damage of the fan vanes results in a change of the distribution of the mass forces and unbalancing, which may lead to a serious increase in the engine vibration, detachment of a vane and, eventually, even seizure of the rotor shaft. It is quite easy to understand why it happens that way – in a properly operating engine the circumferential velocity of the vanes of the first stages of the compressor at their tips may exceed 500 m/s. [3]. Fig. 3 presents example images of the vanes of RD-33 engines retrieved from the aircraft in service.

Fig. 3. Compressor vanes of the RD-33 engine upon ingress of a foreign object

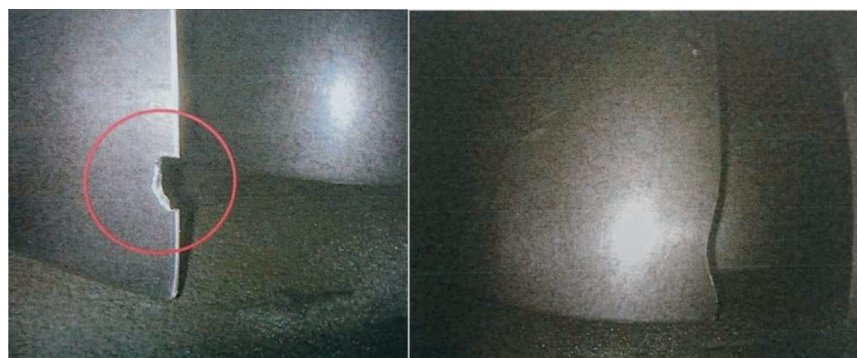
The analysis of data from Fig. 4 indicates that FOD (foreign object damage) still occurs. The positive aspect is that fact that in the passing years one can see a diminishing trend of the flight incidents. This also pertains to cases in which the vanes were regenerated by the Air Force Institute of Technology (ITWL), where one of the methods is the smoothing of the damaged surfaces by their polishing. Engines cleared for further operation are constantly monitored. Figure 5 presented a comparison before and after the correctional polishing. In the 23 Tactical Air Base (BLT) in the years 2008-2015, 16 engines were in service, in which such damage of the vanes was identified that allowed their regeneration by polishing.

Fig. 5. Comparison of the fan vanes of the RD-33 engine before and after polishing

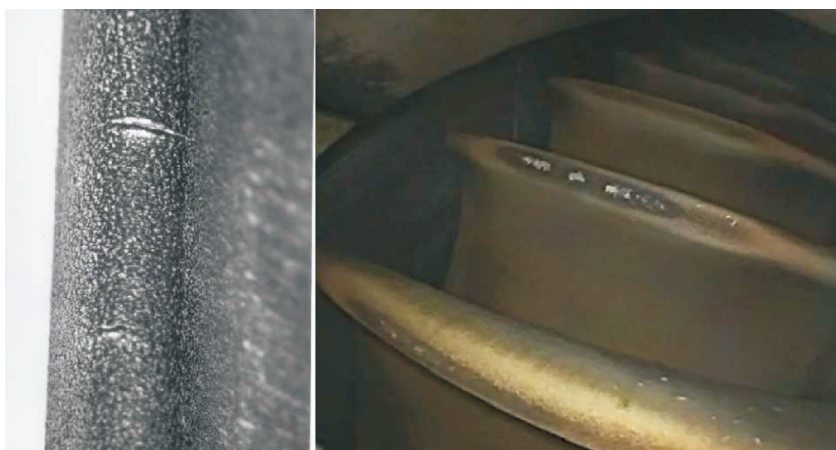
- cracks at the cutting edge of the vanes of the high-pressure turbine,
- degradation of the surface layer of the vanes of the high-pressure turbine with areas of surface chipping,
- local burnouts of the core material of the vanes,
- cracks of the variable geometry vanes of the high-pressure turbine,
- burnout of the variable geometry vanes of the low-pressure turbine.

Figure 7 presents the most frequent damage of the high-pressure turbine vanes of the RD-33 engine.

- all vanes of the high-pressure turbine were damaged in the form of cracks caused by fatigue loads occurring in the spots of erosion-corrosion defects of the surface,
- increased thermal load of the vane cutting edge was most likely a facilitator of the crack initiation,
- no direct relation of the erosion-corrosion wear of the vane cutting edge with the crack initiation was confirmed.

In [2] attention was drawn to the fact that the condition of the protective layer of the damaged vanes was fine. From the above, it results that the theory, however unpopular among the RD-33 engine users, that the vane overheating is largely responsible for the degradation of the surface layer of the high-pressure turbine vanes and its cracking, is substantiated with sufficient proof. Vane overheating may take place in three ways:

Fig. 7. Examples of damage to the high-pressure turbine vanes of the RD-33 engine

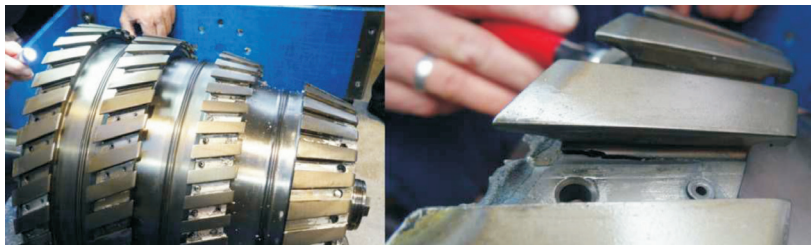
A new issue that has come up recently in the Polish Armed Forces during the operation of the MiG-29 planes is the damage of the rotor discs of the RD-33 engine fans. At the end of 2013 on two different MiG-29 planes incidents took place that were investigated by the State Commission on Aircraft Accident Investigation (KBWL LP). Based on the Commission conclusions, following the investigations, it was confirmed that the cause of the damage of both tested engines was the exceeded fatigue limit of a disc of the IV stage of the fan, the result of which was its cracking. Figure 8 presents the examples of the damage of the rotor discs of the RD-33 engine.

In the first plane the damage was a result of the rubbing of the disc labyrinth of the IV stage of the fan against the labyrinth of its guiding element, and in the second plane the damage was caused by the fan vane shot through the gas channel of the engine.

Based on the repair documentation and following the engine disassembly, it has been observed that the fans fitted in the engines were of the type 330118220 whose total maintenance free operating period (MFOP) was extended from 1200 to 1600 hours during the overhaul performed at the manufacturer's works in the Russian Federation. It is noteworthy that both engines had an extended MFOP to 1600 hours at the time when their user was the German Air Force.

Fig. 8. Example of a fatigue crack of the discs of the IV stage of the RD-33 engine fan (on the left – view of the entire rotor, on the right – visible crack)

As of the moment of the tests, the testing technicians were disturbed by the fact that both damaged engines had a similar uptime of approx. 1320 hours, which indicated repeatability of the incident. In order to prevent further incidents caused by the fan rotor cracking in the MiG-29 planes a procedure of establishing of a unified MFOP of the fan rotor was introduced. It has been ascertained that the RD-33 engines are to be in service until the rotors have reached the following uptime:

- fan rotor 330118140 – 1000 hours,
- fan rotor 330118220 – 1200 hours,
- fan rotor 330118280 – 1600 hours.

and 330118220 fans should be gradually eliminated and renewed with the more reliable 330118280 during repairs and modernizations of the RD-33 engines.
