The sources of contamination and reasons for damage of the flow part of the marine turbine engine in operation

Keywords: marine turbine engine, flow part, damage identification

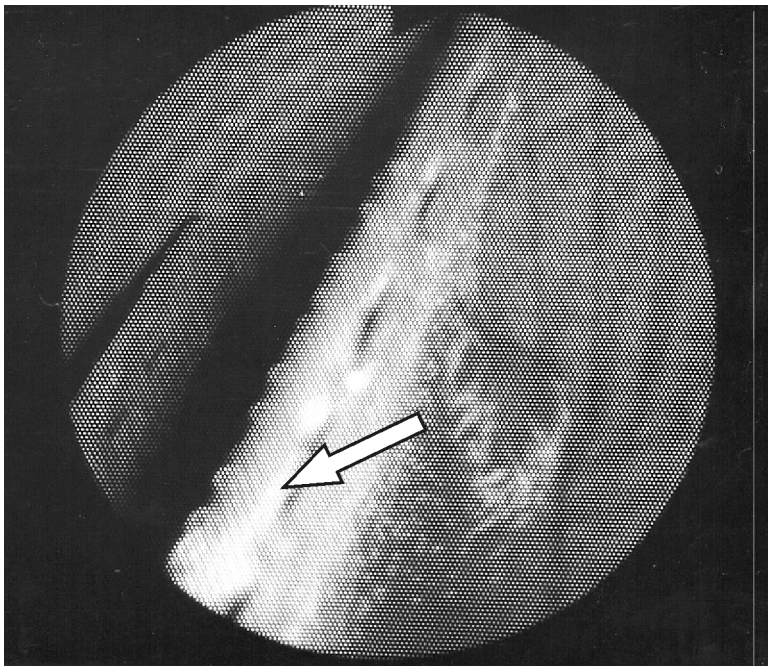
The conducted endoscopic examinations have shown a much greater intensity of the contamination of vanes cooled with air fed from the compressor part of the engine. The difference of the particle concentration near the surface of the vane and in the region of the cooling air outlet is a consequence of an uneven field of temperature and the

phenomenon of thermo diffusion [5]. Figure 4 presents a recorded image of the layer of deposit on the cooled turbine vanes of the Zorya UGT6000 engine.

Fig. 4. Deposits in the area of the outlet of cooling air on the cutting edge of the rotor vane –TWC Zorya UGT6000 engine

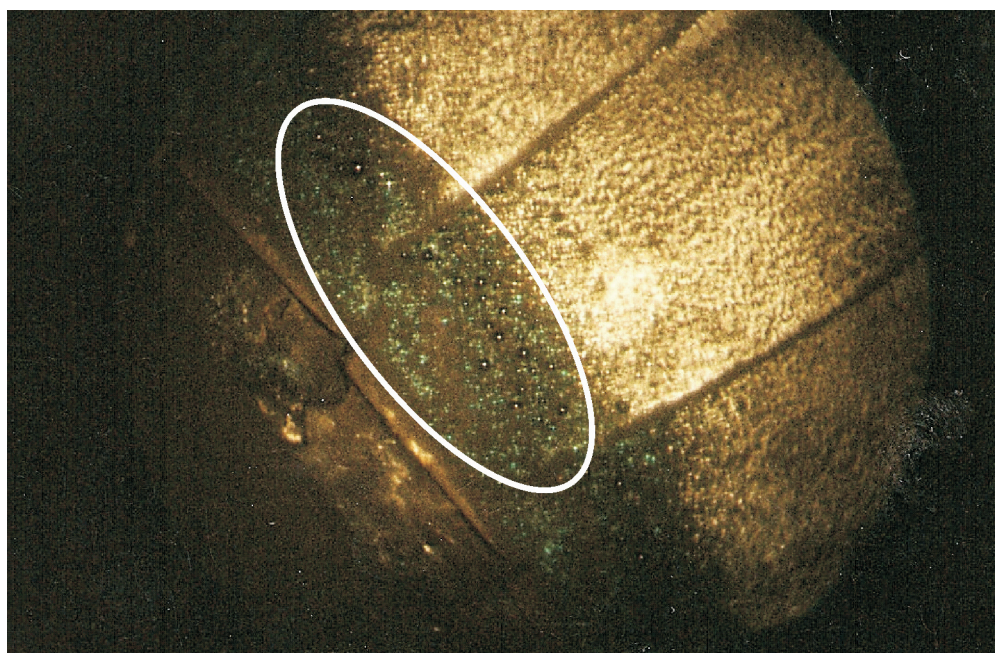
Moreover, during the mutual reaction of the forming chlorides of the alkaline elements (vanadium, sodium and potassium contained in the fuel) and the sulfur compounds at high temperatures around 1050 K pyrosulfates and tri-sulfates are formed that are highly corrosive to the protective metal oxide layers (high temperature corrosion) – Fig. 5 [11, 12].

Fig. 5. Characteristic high temperature corrosion bubbles on the guide vanes of the high pressure turbine of the Zorya DE59 engine

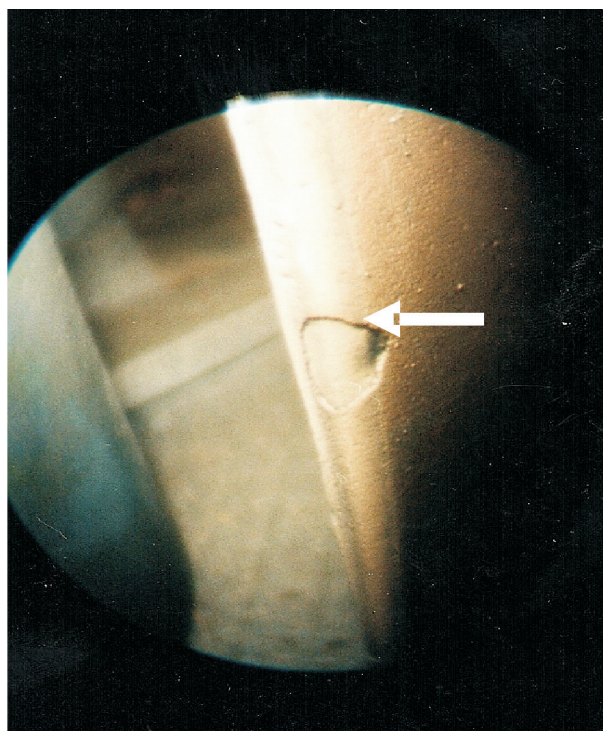
Fig. 7. The cutting edge of the guide vane (TWC Zorya UGT3000 engine) with the visible erosive wear

The engine turbines are also prone to erosion of the flow channels. This process (abrasive erosion) is related to the formation of hard, charred particles in the products of incomplete combustion. The greatest wear occurs then in the vanes (cutting edges) of the first stage of the high-pressure turbine. Fig. 7 presents the cutting edge of the high-pressure turbine guide vane recorded during the endoscopic examinations.
