## A simulation study of turbocharger intake leakage on its efficiency

*The paper presents a design of a selected turbocharger. A controlled damage has been described and discussed: An aftermath of an introduction of a foreign body into the impeller has been presented. The observations were made on a microscopic scale with small (50x) enhancements.*

The tests were carried out using a turbocharger manufactured by Garrett (GT 1749V) serially fitted in 1900 cm<sup>3</sup> 88 kW passenger vehicle diesel engine.

The aim of the study was to show a cause and effect relation between a small defect of one of the turbocharger elements and a total damage of the assembly.

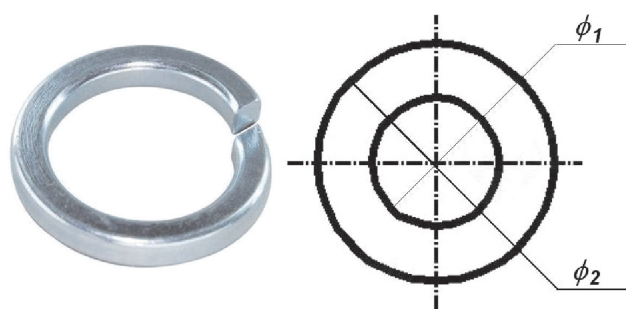
The foreign body that initiated the destruction process of the analyzed turbocharger was a small-sized nut washer (Fig. 6).

Fig. 6. The damage-initiating element placed in the intake section ( $\phi_1 = 10$  mm,  $\phi_2 = 14$  mm)

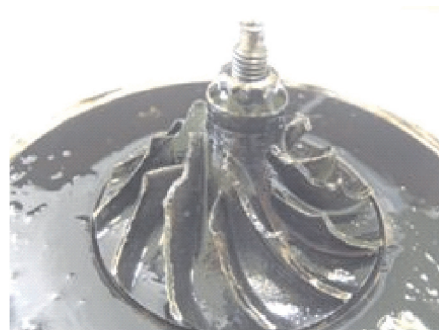
After the tests were conducted the turbocharger was disassembled into separate parts. The primary cause of damage was the destroyed compressor impeller (Fig. 7).

The damage to the vanes and the resulting modification of the geometrical parameters of the compressor impeller led to an unbalancing caused by a divergence of the axis of asymmetry with the main axis of inertia in the turbine–shaft–compressor assembly, which resulted in a snowball damage of the components. The nature of the damage progression is

Po przeprowadzonych badaniach zdemontowano turbosprężarkę oraz rozebrano ją na części. Pierwotną przyczyną uszkodzeń był zniszczony wirnik sprężarki (rys. 7).

Fig. 7. Damage compressor impeller

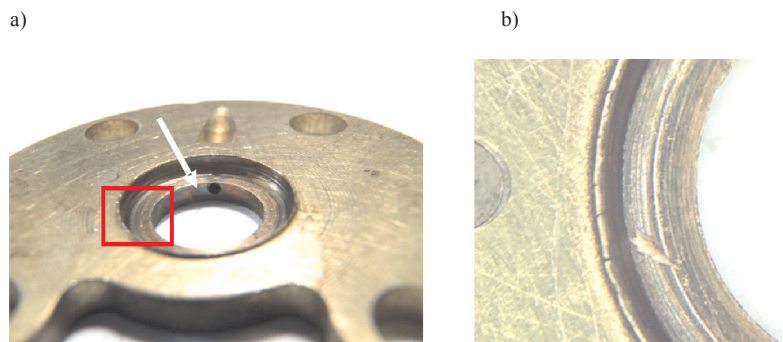
not evident. On one hand it may result from the occurring leakage of the turbocharger lubrication system because of the damage of the seal rings. In such a situation the lubricant does not reach the bearings in a sufficient amount leading to pathological operation of the said elements – fluid friction between the bearing elements is replaced with semi fluid or dry friction. The growing temperature at the contact and a high level of released heat lead to a thermal wear of the elements. Thermal wear is a deformation of the surface layer, exposing the metal surfaces and reducing the distance between them to the level where inter-atomic forces begin to act. This leads to grafting and damaging of the surface through tearing particles from one surface and smudging it on the counter surface [2]. On the other hand a characteristics of an unbalanced impeller is a growth in the vibration amplitude, which leads to the situation when the lubricant is pushed out of the bearing by the oscillating elements. An increase in the vibration amplitude also leads to the possibility of occurrence of resonance, which boosts the process of destruction.

Fig. 8. Damaged seat of the axial bearing: a) scale 1:1, b) scale 10:1

Irrespective of the fact whether the lack of oil results from a leakage or draining from the contact zone there occurs a direct contact between the pins and the disc in the axial bearing or the shaft journal with the bush in the transverse bearing. The effect of the thermal tensions can be seen at the contact of the pin with the disc of the axial bearing. A direct contact of the pin with the disc led to a melting of its surface and a material decrement of 1.5 mm in depth (Fig. 8). The presence of thermal tensions is also confirmed by material discoloring of the disc. The nature of the damage is intensified by severe operating conditions of the turbocharger (particularly due to a high temperature of the exhaust gases).

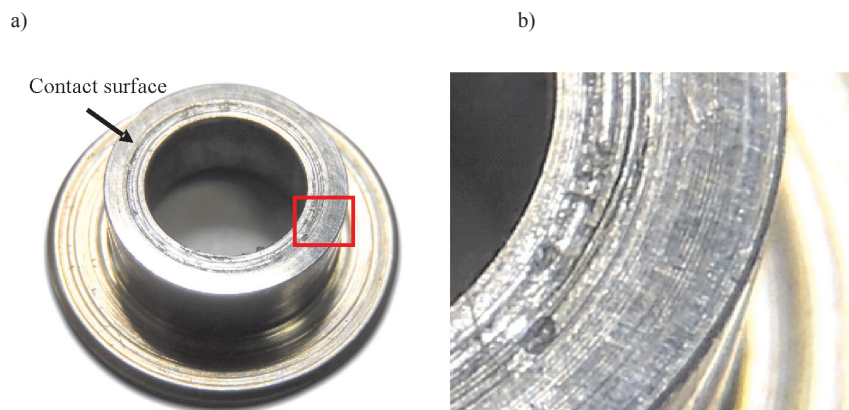
The effect of thermal wear can also be observed on the surface of the pin of the axial bearing (Fig. 9). Under normal conditions this surface cooperates with the disc through an oil film. Yet, due to pathological phenomena within the bearing (melting, disc material decrement etc.) two pins get in contact. A contact of two identical hard materials not separated with an oil film leads to a thermal wear of the surface. Local grafting occurs, which leads to a deformation and a decrement of the surface because of tearing.

Efekt zużywania cieplnego zaobserwować można także na powierzchni trzpienia łożyska wzdłużnego (rys. 9). W normalnych warunkach powierzchnia ta współpracuje z tarczą za pośrednictwem filmu olejowego. Jednak w wyniku patologicznych zjawisk w obrębie łożyska (nadtopienie, ubytek materiału tarczy itp.) dochodzi do skojarzenia dwóch trzpieni. Skojarzenie dwóch jednoimiennych, twardych materiałów nieoddzielonych warstwą oleju doprowadza do zużywania cieplnego powierzchni. Pojawiają się miejscowe szepienia warstw wierzchnich materiału, co doprowadza do zniekształcenia i ubytków na powierzchni wskutek wyrywania.

Fig. 9. Damaged axial bearing: a) scale 3:1, b) scale 30:1

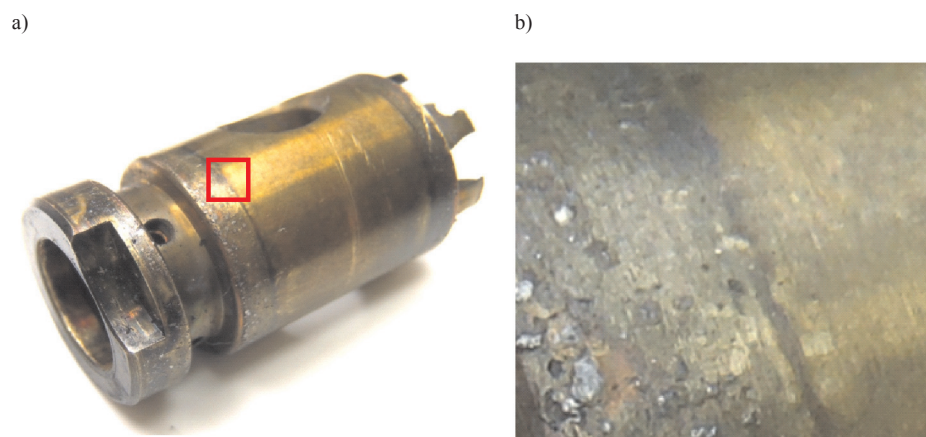
The destructive phenomena resulting from an unbalanced impeller are also observed in the area of the outer space of the sleeve of the slide bearing. Fretting occurred at the contact of the sleeve with the shroud of the turbocharger. This type of wear usually takes place in nominally stationary joints and is triggered by relative micro-displacements of the joined elements.

Fig. 10. Damaged transverse bearing: a) scale 1:1, b) scale 10:1

this process consists in a simultaneous adhesion, grafting and intense oxidation. This intense oxidation is a result of an increase activity of the surface layer due to contact tensions and deformations [2]. The effect of fretting on the surface of the bearing sleeve has been shown in Fig. 10. The effect is confirmed by the vibration of the compressor-shaft-turbine assembly.

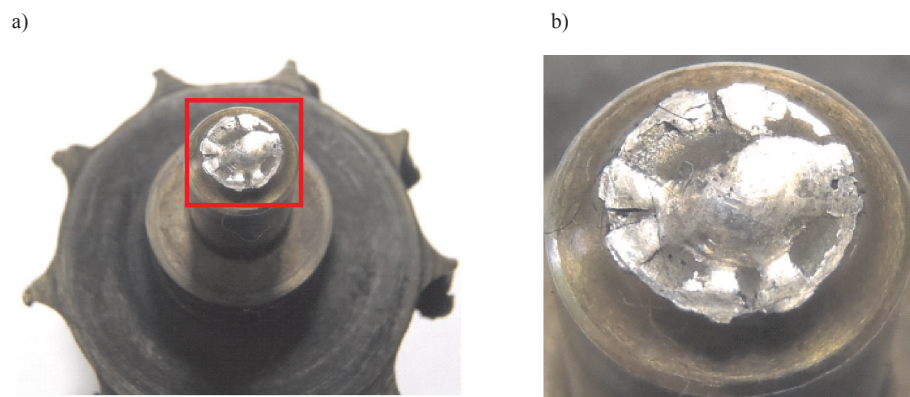
Fig. 11. Broken shaft: a) scale 1:1, b) scale 4:1

Najbardziej widocznym efektem procesu niszczenia turbosprężarki było zerwanie wału. Doszło do tego m.in. na skutek zwiększającej się amplitudy drgań wału, wspomnianego zjawiska rezonansu, bądź wzrostu naprężeń zmęczeniowych. Wał przełamał się w miejscu współpracy z łożyskiem poprzecznym, w miejscu zmiany przekroju (wpływ karbu). Na rysunku 11 przedstawiono powierzchnię przełomu wału. Widoczne są zmęczeniowe przemieszczenia względne materiału. Ponadto płaszczyzna przełomu jest wypolerowana, co świadczy, że dochodziło do kontaktu zerwanych części wału. Wnioskować można, że obracała się część wału z wirnikiem turbiny, natomiast część połączona ze sprężarką pozostawała nieruchoma. W takim stanie nie było możliwe doładowanie silnika.

The most conspicuous effect of the damage of the turbo-charger is the breaking of the shaft. It happened as a result of the increasing shaft vibration amplitude, resonance or a growth in the fatigue-related tensions. The shaft broke at a point where it cooperated with the transverse bearing where the cross-section changed (the effect of the notch). Figure 11 shows the surface of the shaft breaking spot. We can see the fatigue-related relative displacements of the material. The surface of the breaking spot is polished which proves that the broken parts of the shaft were in direct contact. We can suppose that the turbine part of the shaft rotated and the compressor part of the shaft was stationary. Under such conditions engine supercharging was impossible.

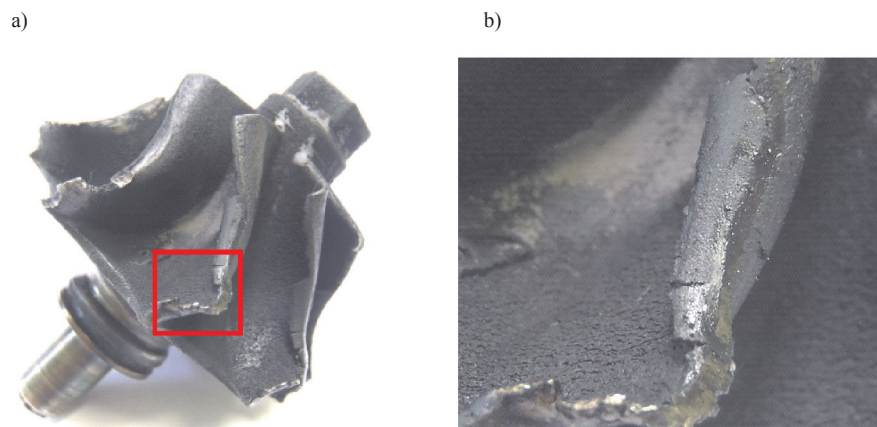
Zerwanie wału pociągnęło za sobą kolejne zniszczenia w postaci deformacji łopatek wirnika turbiny (rys. 12). Wygięcie nastąpiło w wyniku zderzenia łopatek

Fig. 12. Deformed turbine vanes: a) scale 1:1, b) scale 4:1

The breaking of the shaft led to further damage such as turbine vane deformation (Fig. 12). The deformation resulted from the collision of the vanes with the turbine shroud. The deformations within the vanes, as shown in Fig. 12 prove a modification of the material properties due to excessive temperature (above the point of eutectic transformation in steel). The growth in the temperature was caused by friction between the vanes and the shroud in the presence of exhaust gases.

z korpusem turbiny. Zniekształcenia w obrębie łopatki turbiny, przedstawione na rys. 12, świadczą o zmianie właściwości fizycznych materiału na skutek zbyt wysokiej temperatury (powyżej przemiany eutektycznej w stali). Wzrost temperatury spowodowany był tarcieniem łopatek o korpus turbiny w obecności gorących gazów spalinowych.

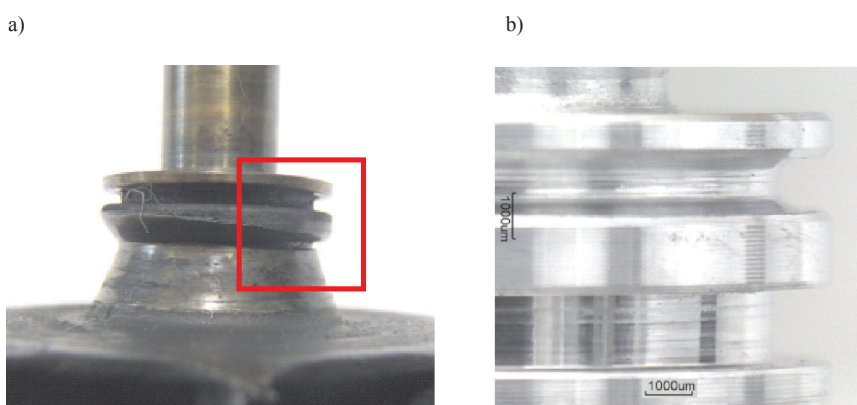
In the part of the broken shaft on the side of the turbine, beside the damaged vanes an extensive local wear of the ring surface was observed (Fig. 13). This confirms that despite the breaking of the shaft exhaust gases still propelled the turbine impeller.

W części urwanego wału po stronie turbiny oprócz zniekształconych łopatek zaobserwowano rozległe wytarcie powierzchni pierścieniowej (rys. 13). Potwierdza to, że mimo rozerwania wału na wirnik turbiny w dalszym ciągu trafiały gazy spalinowe.

Fig. 13. The ring part: a) damaged element – scale 1:1, b) new element – scale 4:1

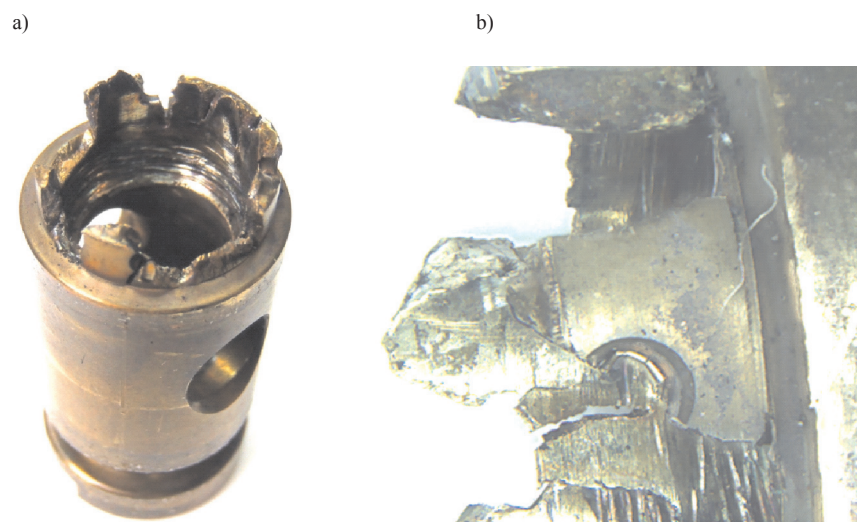
This phenomenon is also seen on the part of the sleeve of the slide bearing that cooperated with the broken shaft (Fig. 14). We can see denting of the sleeve in the contact area.

Zjawisko to widoczne jest także na części tulei łożyska ślizgowego, która współpracowała z zerwanym wałem (rys. 14). Zaobserwować można wyszczerbienie tulei w obszarze kontaktu z wałem.

Fig. 14. Damaged transverse bearing: a) scale 2:1, b) scale 10:1
