## Uszkodzenie chłodnicy mieszanki palnej w doładowanym silniku biogazowym

*W pracy opisano uszkodzenie dwustopniowej chłodnicy przeznaczonej do chłodzenia sprężonej mieszanki palnej w układzie dolotowym doładowanego silnika gazowego z zapłonem iskrowym.*

### Damage of the air-fuel cooler in the biogas supercharged engine

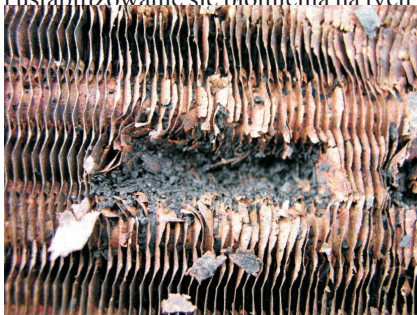
Chłodnicę poddano myciu najpierw preparatem stosowanym do usuwania zanieczyszczeń stałych i olejowych zalecanym przez firmę KÄRCHER, lecz nie uzyskano zadowalającego efektu. Stwierdzono, że przyczyną tego była znaczna ilość nie rozpuszczalnego stałego osadu zalegającego pomiędzy miedzianymi blaszkami tworzącymi żebra rdzenia chłodnicy; osad ten składał się głównie z pyłu kwarcowego i węgla.

Wygląd zniekształconego termicznie i mechanicznie fragmentu (wymytego częściowo) wkładu chłodnicy z zalegającymi nadal w jego wnętrzu zanieczyszczeniami stałymi pokazano na rysunku 5.

Rys. 5. Fragment wkładu chłodnicy mieszanki z zalegającymi w nim zanieczyszczeniami

*Fig. 5. A fragment of the mixture cooler element with contaminants deposited within it*

The cooler was subjected to washing, first using a compound that is normally used for removing particulate and oil contamination, as recommended by KÄRCHER, but no satisfactory result was achieved. It was found that the cause was a considerable amount of an insoluble deposit lying between the copper fins forming the ribs of the cooler core; the deposit was composed chiefly of quartz and carbon dust.

The appearance of a thermally and mechanically distorted (partially washed) fragment of the cooler element with particulate contaminants still persisting in its interior is illustrated in Fig. 5.

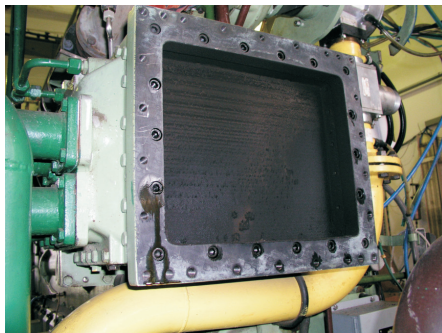
Po zdemontowaniu chłodnicy z silnika stwierdzono obecność znacznej ilości zanieczyszczeń osadzonych po obydwu stronach chłodnicy oraz między żebrami. Ponadto na wylotowej powierzchni chłodnicy (od strony przepustnicy) stwierdzono powierzchniowe uszkodzenia mechaniczne i termiczne (rys. 4).

Najbardziej prawdopodobną przyczyną tak znacznego zanieczyszczenia chłodnicy pyłem kwarcowym było mało skuteczne działanie filtra powietrza zastosowanego w tym silniku gazowym (był to suchy filtr tkaninowy powszechnie stosowany w silnikach okrętowych), a znaczne ilości węgla zawartego w osadzie i wypełniającego przestrzeń między żebrami rdzenia chłodnicy mieszanki pochodzić mogły ze skoksowania niewielkich ilości oleju smarującego przenikającego z łożysk przez labiryntowe uszczelnienia wału turbosprężarki do wnętrza korpusu sprężarki. Tkaninowy wkład filtra biogazu znajdujący się w trakcie gazowym silnika nie nosił śladów zanieczyszczeń, a to dowodzi, że zanieczyszczenia zawarte w biogazie nie mogły być przyczyną zanieczyszczenia chłodnicy mieszanki. Obecność pyłu w zanieczyszczeniach zalegających w rdzeniu chłodnicy była znacząca, lecz pomimo to nie spowodowała ona znaczącego wzrostu zużycia cylindrów – maksymalne zużycie cylindrów po 8 tys. godzin pracy silnika nie przekraczało 0,03 mm i było bardzo niewielkie. Prawie na całej powierzchni gładzi cylindrów jeszcze widoczne były skośne ślady ich honowania.

Rys. 4. Zanieczyszczona powierzchnia wlotowa chłodnicy mieszanki (rysunek lewy) oraz ślady uszkodzeń termicznych i mechanicznych strony wylotowej chłodnicy mieszanki (rysunek prawy)

*Fig. 4. The contaminated inlet surface of the mixture cooler (left-hand photo) and traces of thermal and mechanical damage to the outlet side of the mixture cooler (right-hand photo)*

of the cooler and between ribs was found. In addition, mechanical and thermal surface damage was found on the outlet side of the cooler (on the throttle valve side) (Fig. 4).

The most probable cause of so substantial contamination of the cooler with quartz dust was an inadequately efficient operation of the air filter used in this particular gas engine (that was a dry cloth filter commonly used in marine engines), whereas the considerable amount of carbon contained in the deposit and filling the space between the mixture cooler's core ribs might originate from the coking of a small amount of lubricating oil that had penetrated into the compressor body from the bearings through the labyrinth seals of the turbocompressor shaft. The cloth biogas filter element fitted in the engine's gas line showed no traces of contaminants, which indicates that the fouling of the mix cooler was not caused by any contaminants present in the biogas. The presence of dust in the fouling deposited in the cooler core was significant, though it did not result in any appreciable increase in cylinder wear – the maximum wear of the cylinders after 8 thousand hours of engine operation was negligible and did not exceed 0.03 mm. Almost on the entire cylinder bear-

- wprowadzono bieżące monitorowanie oporów przepływu mieszanki przez chłodnicę sprężonej mieszanki w celu zapewnienia ciągłej kontroli stopnia zanieczyszczenia tej chłodnicy;
- zwiększono skuteczność działania filtra powietrza w celu zminimalizowania możliwości zasysania pyłu do układu dolotowego;
- zainstalowano quasilaminarny tłumik płomienia – przerwy płomienia – w układzie dolotowym, po zimnej stronie chłodnicy mieszanki w celu ochrony chłodnicy przed falami ciśnienia i płomieniem występującym w czasie przypadkowego zapłonu mieszanki palnej w układzie dolotowym.

- on-line monitoring of resistance to mix flow through the compressed mix cooler was implemented to assure the control of the degree of cooler contamination to be maintained on an ongoing basis;
- the efficiency of air filter operation has been increased with the aim of minimizing the likelihood of dust being sucked into the inlet system; and
- a quasi-laminar flame damper – a flame arrestor – has been installed in the inlet system on the cold mix cooler side to protect the cooler against pressure waves and flame occurring during an accidental air-fuel mix ignition in the inlet system.

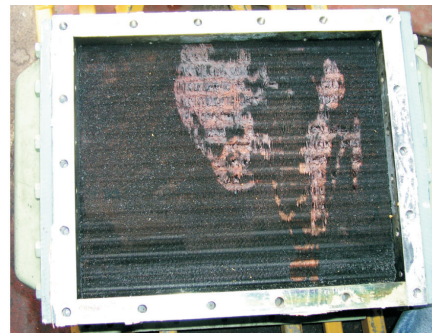
Uszkodzenia wylotowej powierzchni chłodnicy zostały spowodowane falą ciśnienia wytworzoną w układzie dolotowym w następstwie przypadkowego zapłonu mieszanki palnej w kolektorze dolotowym. W silnikach gazowych zasilanych mieszanką homogeniczną wytwarzaną na początku układu dolotowego (przed turbosprężarką) zapłony takie sporadycznie zdarzają się i mogą doprowadzić do chwilowego wzrostu ciśnienia w układzie dolotowym silnika w granicach  $0,64 \div 0,87$  MPa [3]. W następstwie takiego zapłonu może nastąpić cofnięcie i ustabilizowanie się płomienia na tych

powierzchniach chłodnicy, na których prędkość przepływu mieszanki palnej paliwa gazowego z powietrzem jest zbyt mała. Stwierdzone uszkodzenia termiczne wewnętrznej powierzchni chłodnicy dowodzą, że w badanym silniku takie niepożądane zjawisko wystąpiło.

The damage to the outlet side of the cooler was caused by a pressure wave created in the inlet system as a result of an accidental air-fuel mixture ignition in the inlet manifold. In the gas engines supplied with a homogeneous mix generated at the beginning of the inlet system (upstream the turbocompressor) such ignitions do happen occasionally and may give rise to a momentary increase in pressure in the engine's inlet system in the range  $0.64\div 0.87$  MPa [3]. As a consequence of such an ignition, a flash-back may occur, followed by the flame settling on the cooler surfaces, where the velocity of air-gas fuel mixture flow is too low. The identified thermal damage to the internal cooler surface indicates that such an undesirable phenomenon did happen in the engine tested.

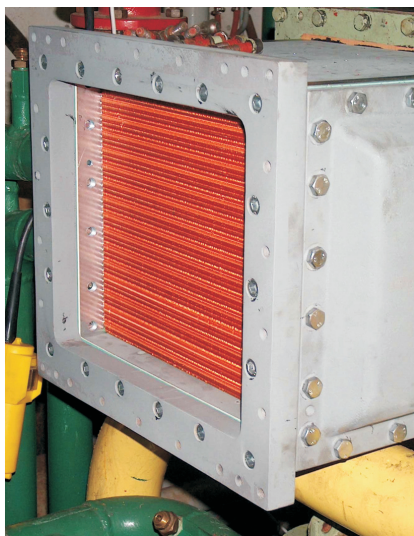
Rys. 6. Nowa chłodnica mieszanki podczas montażu na silniku biogazowym

*Fig. 6. A new mixture cooler as being mounted on the biogas engine*

Próba przepłukania wkładu chłodnicy 15% perhydrolem mającym zdolność intensywnego utleniania węgla również nie dała pozytywnego efektu i dlatego zdecydowano się wymienić chłodnicę na nową pokazaną na rysunku 6.

An attempt to wash the cooler element with a 15% perhydrol solution having the capability of intensive oxidation of carbon also ended in failure, therefore a decision was made to replace the cooler with a new one, as shown in Fig. 6.
