## Monitoring of the states of malfunction of the EGR system in TDCi engines fueled with Ekodiesel Ultra and B10 fuel

## Monitorowanie stanu niesprawności układu EGR silników TDCi zasilanych olejem napędowym Ekodiesel Ultra oraz paliwem B10

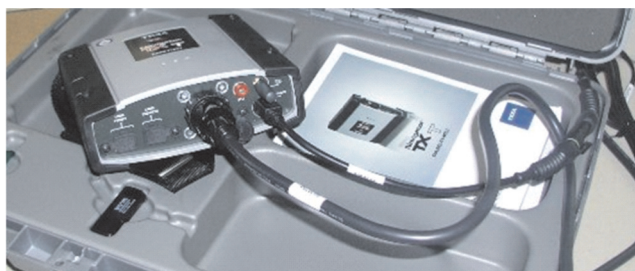
Upon connecting of the diagnostic interface of the TEXA Nawigator TXT (Fig. 1) scan tool to the vehicle no error codes stored in the memory were detected. The analysis of the parameters pulled from the ECU and those given by the manufacturer did not show any deviations from the required values.

Fig. 1. TEXA Nawigator TXT scan tool  
Rys. 1. Tester TEXA Nawigator TXT

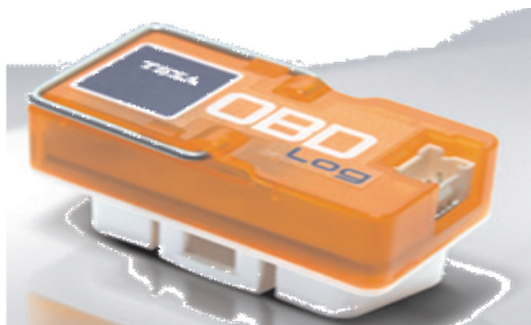
Fig. 2. TEXA OBD-Log recorder  
Rys. 2. Rejestrator TEXA OBD-Log

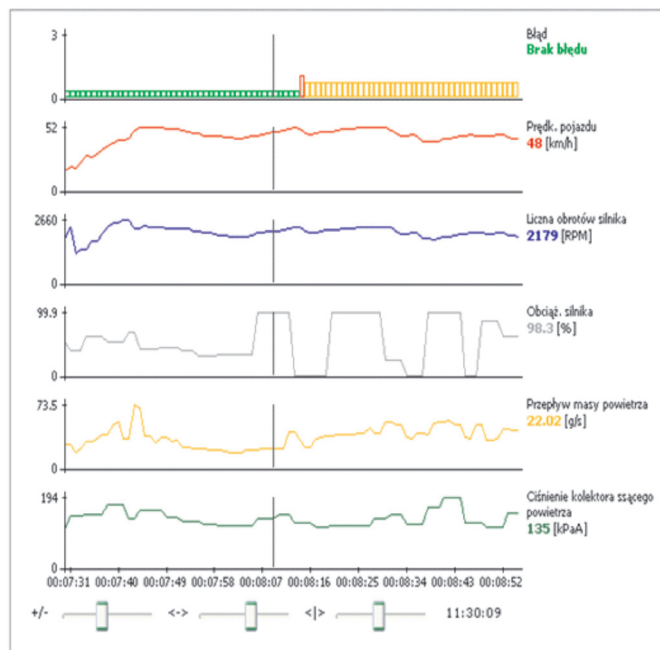
The state of malfunction was indicated by the storage of the error code in the memory only after a cyclic increase in the engine load as per the characteristics shown in Fig. 3. Analyzing the conditions of a short-term drop of power and an increase in the exhaust opacity at part loads we need to note that at this time a growth in the mass airflow and the charging pressure did not occur while the engine load was partly increased. When the symptoms of a momentary drop of power subsided the parameters stabilized i.e. at the engine load of 75 % a clear increase in the mass airflow to the value of  $69 \text{ gs}^{-1}$  and absolute charging pressure to the value of 230 kPa occurred. In the case of a cycling increase in the engine load the malfunction became more conspicuous leading to the occurrence of the error codes in the ECU and switching into restricted performance mode.

In order to unambiguously determine the reasons for the malfunction the engine test was repeated using stationary scan tools identifying the error codes: P0402 and P0404 assigned to the EGR monitor. Incorrect diagnostics may have been directed towards a malfunctioning mass airflow meter. A frequent case of simplifying the diagnostic process is the replacement of the MAF, which in many cases provides a short-term improvement of the functional conditions of the engine. Introducing a MAF sensor of a proper level of the output signal most often eliminates the effect of error conjunction resulting mostly from an incomplete EGR valve opening.

Fig. 3. The parameters of the TEXA OBD Log recorder with the error codes P0402 and P0404 stored

Analizując parametry przejazdu, wg rysunku 3, tuż przed zarejestrowaniem usterki przez sterownik można zaobserwować zbyt niską wartość masowego natężenia przepływu powietrza, przy niskiej wartości ciśnienia doładowania turbosprężarki oraz nierównomiernej pracy silnika. Na tej podstawie można wnioskować wstępnie o wystąpieniu częstej usterki układu wynikającej z okresowego blokowania się zaworu EGR w pozycji częściowego otwarcia. Przyczyną takiego stanu może mieć również swoje podłoże w chwilowym zablokowaniu kierownic turbosprężarki.

Rys. 3. Parametry rejestratora TEXA OBD Log z zarejestrowanymi błędami P0402 i P0404

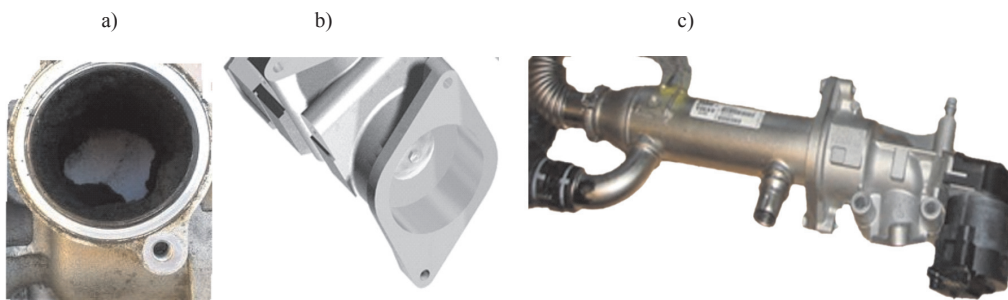
A spectral analysis was performed of the deposits sampled in the surface of the EGR channel in the DURATORQ TDCi engines fueled with B10 biofuel and Ekodiesel Ultra (diesel fuel). In the microscopic analysis of the deposit (enlarged 100x) from the engine fueled exclusively with Ekodiesel Ultra grains of deposits were observed that were bonded with a tarry substance. The deposits on the EGR valve of the engine fueled with B10 biofuel had a more refined and dry structure with a visible fraction of mineral material. The comparison of the deposit zones for two EGR valves controlling the exhaust flow – the one disassembled from a vehicle and a brand new one have been shown in Figure 4. The valve head and the seat did not show any signs of damage resulting from excess exhaust temperature, which usually take place at an excessive backpressure of the exhaust gas.

Fig. 4. The deposits on the inner surface of the EGR channel in the DURATORQ TDCi engine fitted in FORD MONDEO MK4 143 HP for the condition of malfunction (a) and a brand new valve (b). A set of connecting components for the exhaust cooler (c)

Rys. 4. Osady na powierzchni wewnętrznej kanału króćca EGR silnika DURATORQ TDCi, FORD MONDEO MK4 143 PS dla stanu eksploatacyjnego wystąpienia kodu usterki (a), oraz zaworu fabrycznie nowego (b). Zestaw elementów przyłączyowych do chłodnicy spalin (c)

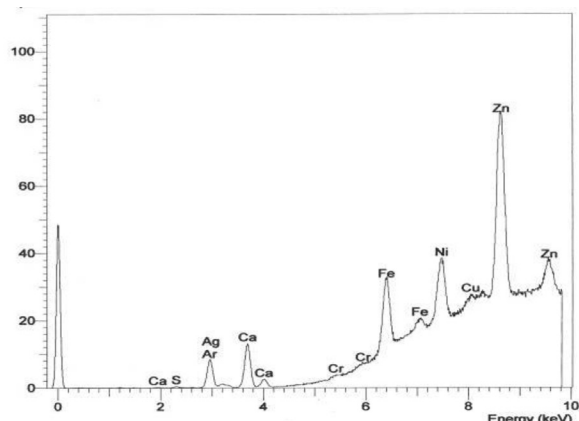
friction wear of the engine friction pairs. The presence of zinc, calcium and phosphorus results from the degradation of the engine lubricant, including the oil additives. Besides, depresators as part of the biofuel conditioners contain ions of iron [3]. In the XRF spectrum of the deposits for the engine fueled with B10 greater intensity of the iron spectrum was observed. These contaminants results mainly from the processes of corrosion of steel elements whose structure is more prone to FAME related corrosion. We should note a relatively high intensity of the spectral bands of calcium and zinc, which indicates contamination with engine lubricant and a share of a spectral band confirming the presence of nickel. The effect that distorts the spectral analysis is the share of fractions coming from the oil emulsion directed from the engine breather system.

Fig. 5. The XRF spectrum for the deposits taken from the EGR valve zone of an engine fueled with Ekodiesel Ultra

Rys. 5. Widmo XRF dla osadów ze pobranych ze strefy zaworu EGR silnika zasilanego paliwem Ekodiesel Ultra

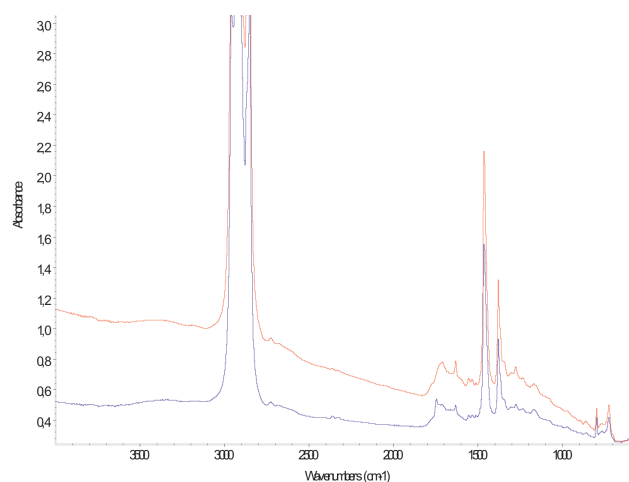
Upon taking the deposit off the inner walls of the EGR valve with chloroform the samples were analyzed in the infrared spectrum. Traces of fuel, engine oil and the products of their degradation were observed. The IR spectrum for the substances in the EGR zone for the vehicle fueled with diesel fuel is poorer – Figs. 6 and 7. In the beginning a comparative analysis was performed of the spectral bands characteristic of hydrocarbons i.e. wave number:  $2850\text{ cm}^{-1}$

Fig. 6. IR spectrum (range  $4000\text{ cm}^{-1} - 900\text{ cm}^{-1}$ ) of the soluble fraction of the deposit from the EGR valve zone in the engines fueled with the analyzed fuels – diesel oil (red) and B10 (blue).

Rys. 6. Widmo w podczerwieni (zakres  $4000\text{ cm}^{-1} - 900\text{ cm}^{-1}$ ) części rozpuszczalnej osadu ze strefy zaworu EGR silników samochodów napędzanych badanymi paliwami ON (czerwony) i B10 (niebieski).

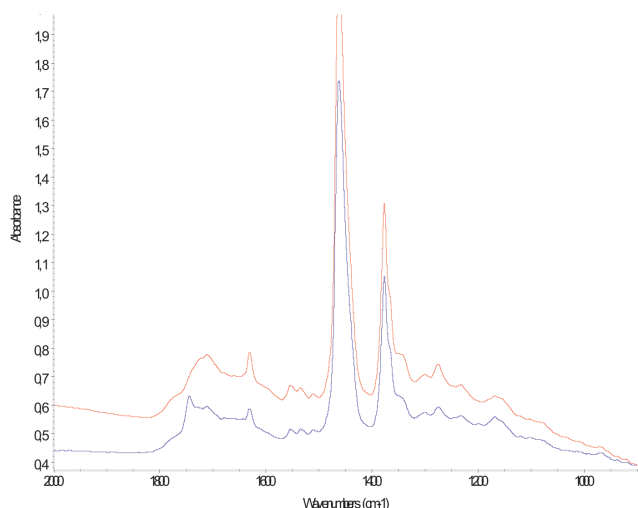
The most intense is the spectral band of approx.  $1655\text{ cm}^{-1}$  in the diagnostic area of  $2000\text{ cm}^{-1}$  –  $1600\text{ cm}^{-1}$  confirming the occurrence of processes of oxidation of organic compounds to carbonyl and carboxyl structures. The effect of the influence of these compounds on the nitric oxides is most likely related to the presence of the hydrated salts of carboxylic acids. These substances may also come from the processes of oxidation and degradation of alkaline additives present in the engine lubricant.

The spectral band, approx.  $1630\text{ cm}^{-1}$  comes from other compounds having C-O-NO<sub>2</sub> bonds created as a result of nitro oxidation of the components of the engine lubricant and fuel with nitric oxides. As for the case of substances identified in the deposits coming from the EGR systems of the engine fueled with B10 the spectrum is richer. We may observe an intense spectral band of  $1747\text{ cm}^{-1}$  related to the presence of esters. We cannot unambiguously state whether these are undegraded FAME esters or the products of their degradation or di or trimerization.

Fig. 7. IR spectrum (range  $2000\text{ cm}^{-1}$  –  $900\text{ cm}^{-1}$ ) of the soluble fraction of the deposit from the EGR valve zone in the engines fueled with the analyzed fuels – diesel oil (red) and B10 (blue)

Rys. 7. Widmo w podczerwieni (zakres  $2000\text{ cm}^{-1}$  –  $900\text{ cm}^{-1}$ ) części rozpuszczalnej osadu ze strefy zaworu EGR silników samochodów napędzanych badanymi paliwami ON (czerwony) i B10 (niebieski)
