Exploitation problems of turbochargers installed on engines fuelled by gas

Article describes two selected operational problems of turbochargers installed on gas engines.

Problemy eksploatacyjne turbosprężarek zainstalowanych na silnikach zasilanych gazem

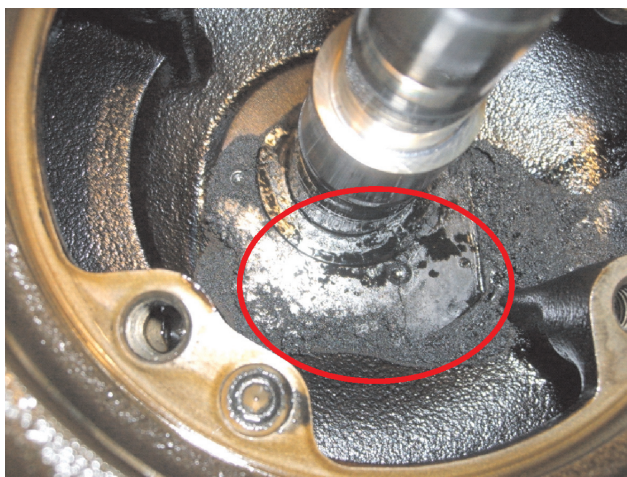
Osobnym zagadnieniem, które wymaga wyjaśnienia jest sedymentacja osadów ze spalonego oleju wokół uszczelnienia pierścieniowego wirnika turbiny (rys. 4 i 5). Zabudowanie osadem tego obszaru powoduje utrudnienia w prawidłowym spływie nadmiaru oleju w kierunku otworu spływowego z korpusu łożyskowego.

Fig. 4. Bearing casing carbon deposit

Rys. 4. Depozyt ze skoksowanego oleju wewnątrz korpusu łożyskowego

A sedimentation of deposits is a separate issue which is requiring an explanation of burnt oil around sealing the ring-shaped rotor of the turbine (Fig. 3 and 4). Developing with deposit of this area cause impediments in correct of flow the excess oil in direct of confluence hole from the bearing.

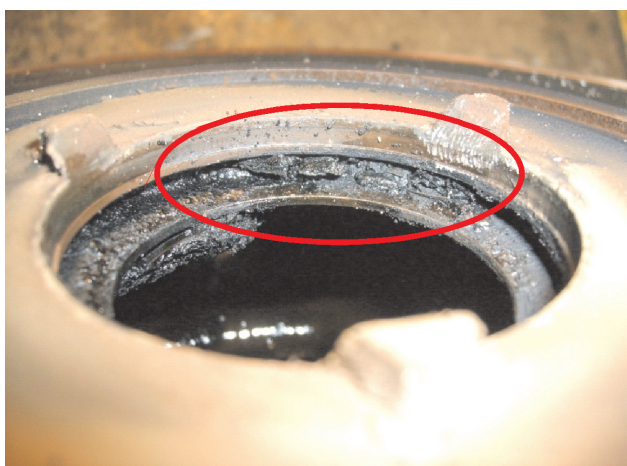
Fig. 5. Turbine sealing area carbon deposit

Rys. 5. Osady węglowe w obszarze pierścienia uszczelniającego turbiny

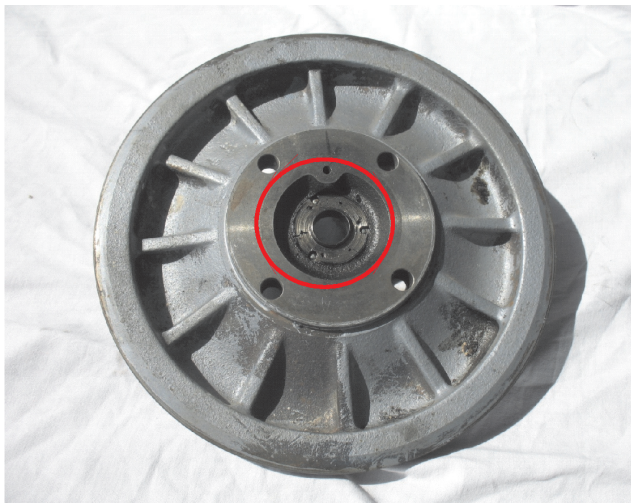
Konstrukcja łożyskowania turbosprężarek ułatwia absorpcję twardych cząstek w głąb struktury materiału. Łożyska ślizgowe współczesnych turbosprężarek wykonuje się najczęściej z różnych gatunków brązu lub mosiądzu (rys. 7, 10), którego stosunkowo miękka struktura pozwala na wbijanie się osadów. Tworzy się swoista struktura ściernicy, która powoduje ubytki w czopach wału turbosprężarki oraz elementach bezpośrednio współpracujących (rys. 8, 9).

Fig. 7. Worn out thrust bearing – turbocharger TV 94

Rys. 7. Wytarty pierścień łożyska oporowego – turbosprężarka TV94

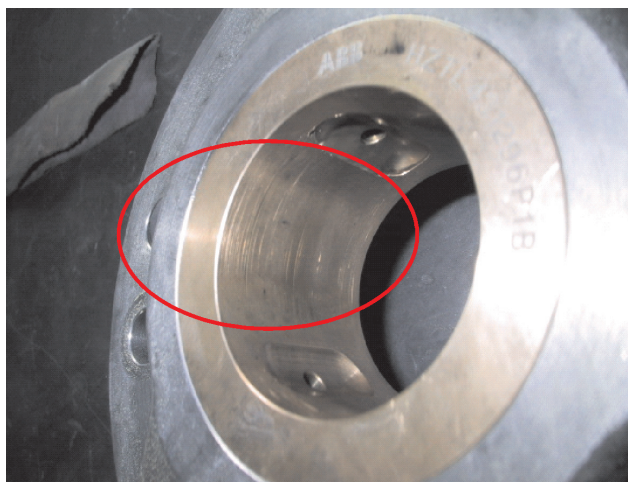
W obu tych przypadkach stwierdzono jednoznacznie podwyższoną zawartość krzemionki w oleju.

Fig. 10. Damages of inner surface of the radial bearing

Rys. 10. Uszkodzenia powierzchni ślizgowej łożyska promieniowego

Umiejętna ocena konsekwencji, jakie towarzyszą awaryjnym stopom silnika, czy właściwy dozór nad stanem i jakością oleju silnikowego i filtrów pozwoli w znacznej mierze ograniczyć awaryjność i wydłużyć eksploatację podzespołów bez konieczności natychmiastowych napraw oraz zachować emisję toksycznych związków na założonym przez producenta poziomie.
