Selected problems of RD-33 engine reliability in operation

Key words: jet engine, powertrain, aircraft malfunction

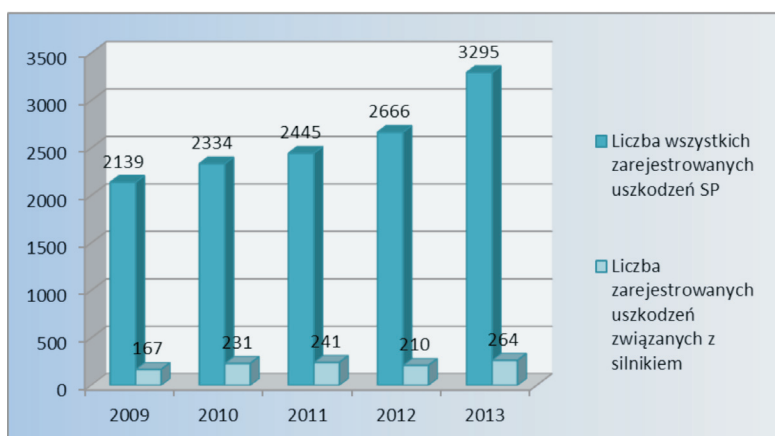
For many years we have been observing a rapid development of aviation powertrains technology whose most attention is focused on turbine engines. Modern turbine aircraft engines are very complex devices. Their technical parameters define the performance of the aircraft as well as the flight safety. The statistics related to the operation of all turbine aircraft engines indicate that if not for the ingress of foreign objects into the engine, a turbine engine could be deemed one of the most reliable components of a modern aircraft. This results from the application of the latest technologies of production of parts and subassemblies and the application of results of the latest scientific research that allow a design and selection of appropriate shapes of components such as the fan vanes. Turbine aircraft engines, however, still have their downsides and are not malfunction free. The analysis of reliability of aircraft in the Polish Air Force operated in the years 2009-2013 leads to a conclusion that 9% of aviation incidents was caused by engine malfunction, as shown in Fig. 1.

Fig. 1. Number of aircraft incidents related to the malfunctioning powertrain in the Polish Air force in the years 2009-2013

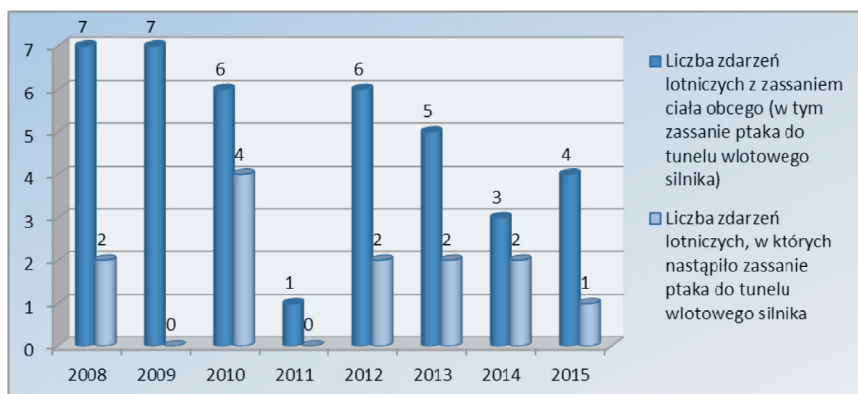
The analysis of data from Fig. 4 indicates that FOD (foreign object damage) still occurs. The positive aspect is that fact that in the passing years one can see a diminishing trend of the flight incidents. This also pertains to cases in which the vanes were regenerated by the Air Force Institute of Technology (ITWL), where one of the methods is the smoothing of the damaged surfaces by their polishing. Engines cleared for further operation are constantly monitored. Figure 5 presented a comparison before and after the correctional polishing. In the 23 Tactical Air Base (BLT) in the years 2008-2015, 16 engines were in service, in which such damage of the vanes was identified that allowed their regeneration by polishing.

Fig. 4. Number of incidents of RD-33 engine damage related to the ingress of a foreign object in the Polish Air Force in the years 2008-2015

Analiza danych z rys. 4 wskazuje, że nadal zdarzają się uszkodzenia silników zakwalifikowanych jako FOD (*Foreign Object Damage*). Pozytywnym aspektem jest to, że w mijających latach widać tendencję do zmniejszania się liczby tych zdarzeń lotniczych. Dotyczy to również łopat regenerowanych przez Instytut Techniczny Wojsk Lotniczych (ITWL), gdzie jednym ze sposobów jest wygładzanie uszkodzonych powierzchni przez ich szlifowanie. Silniki dopuszczone do dalszej eksploatacji, eksploatowane są pod stałym dodatkowym nadzorem. Na rysunku 5 przedstawiono porównanie łopatek przed i po szlifowaniu korygującym. W 23. Bazie Lotnictwa Taktycznego (BLT) w latach 2008-2015 eksploatowano 16 silników, w których wykryto uszkodzenia łopatek pozwalających na ich regenerację przez szlifowanie.

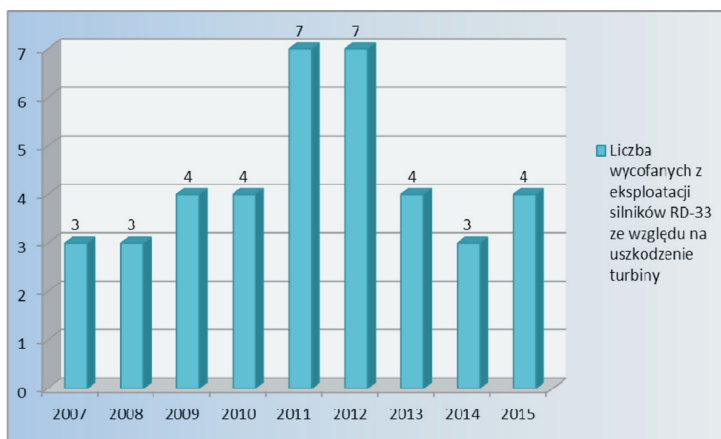
Another problem that significantly influences the operation of RD-33 engines are incidents related to the damage of the high-pressure turbine. A direct cause of this type of malfunction is thermal loads of the hot part of the engine. Despite the fact that each component of the RD-33 engine is designed to ensure a stable operation in the entire work range, certain disadvantageous factors lead to the occurrence of conditions other than the design ones that may lead to engine damage. Figure 6 presents the levels of malfunction related to the damage of the RD-33 engine turbine in the 23 Tactical Airbase (BLT) in the years 2007-2015. Analyzing the presented data one may observe that an average annual number of engines withdrawn from operation reaches approx. 13%.

Fig. 6. The number of RD-33 engines withdrawn from operation due to the damage of the high-pressure turbine in the 23 BLT in the years 2007-2015

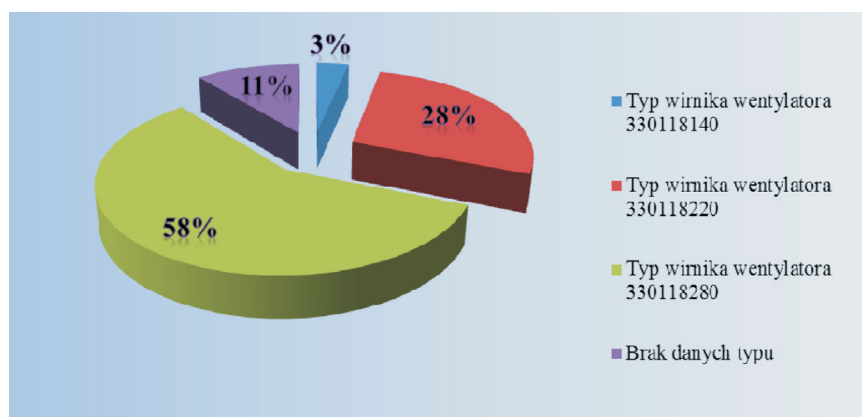
Figure 9 presents the percentage division of RD-33 engines into individual fan rotor types currently used in the Polish Armed Forces.

Przedstawione dane wskazują, że ok 30% silników RD-33 w Siłach Zbrojnych RP posiada wirniki starszego typu. Aby móc w pełni wykorzystywać ich resurs techniczny oraz mieć pewność, że podobne awarie nie pojawią się na

Fig. 9. Percentage division of RD-33 engines into individual fan rotor types in service in the Polish Armed Forces (as at 10.01.2016)
