The sources of contamination and reasons for damage of the flow part of the marine turbine engine in operation

Keywords: marine turbine engine, flow part, damage identification

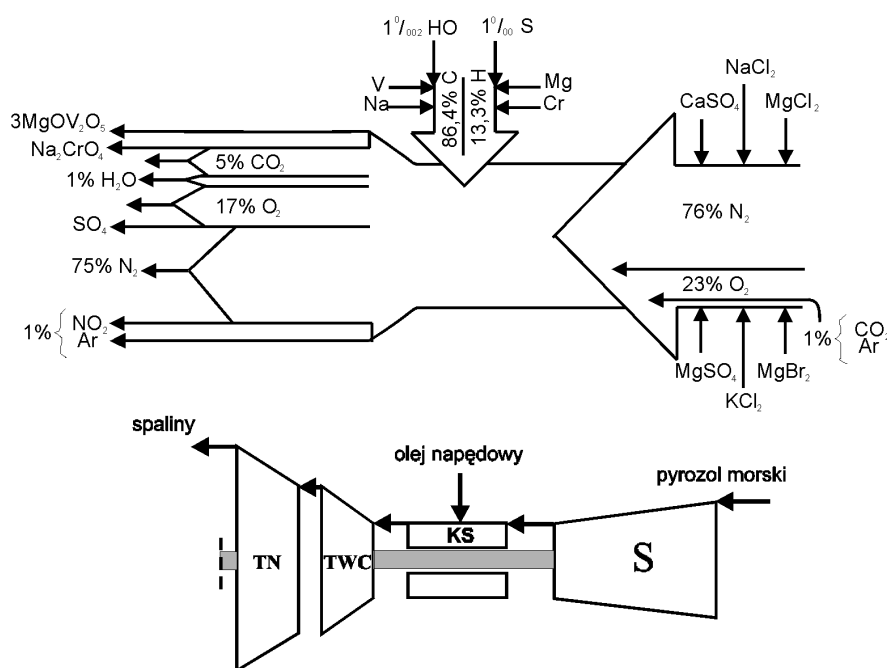
When combusting the fuel in the engine a mix of combustion products and air is formed whose proportions and chemical composition are determined by the parameters of the working medium at the intake to the combustor and the quality of fuel and corrosion inhibitors. The nature of the changes of the chemical composition of the working medium along the flow part has been shown in Fig. 1.

Fig. 1. Changes of the chemical composition of the working medium along the flow part
Rys. 1. Charakter zmian składu chemicznego czynnika roboczego wzdłuż części przepływowej

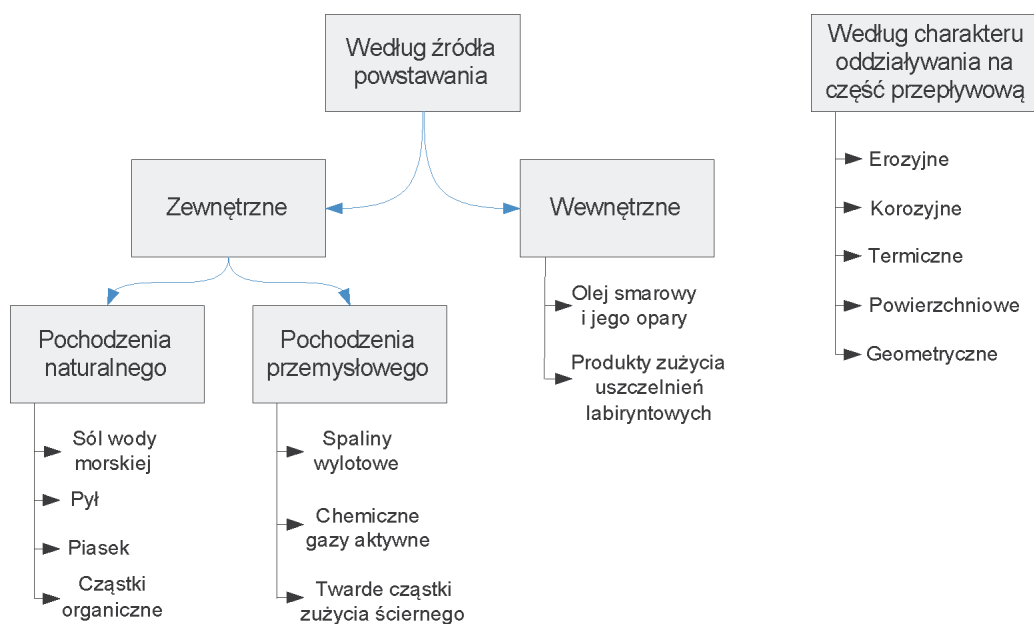
Hard to remove deposits continuously sediment on the surfaces of the flow part of the engine and are a reason for permanent drop in the engine efficiency and a serious deterioration of the engine dynamics. The classification of the contaminants according to the source of their formation and according to the nature of their interaction with the flow part has been shown in Fig. 2.

Fig. 2. The classification of the possible sources of contamination in the air feeding the marine turbine engine
Rys. 2. Klasyfikacja możliwych źródeł zanieczyszczeń powietrza zasilającego okrętowy turbinowy silnik spalinowy

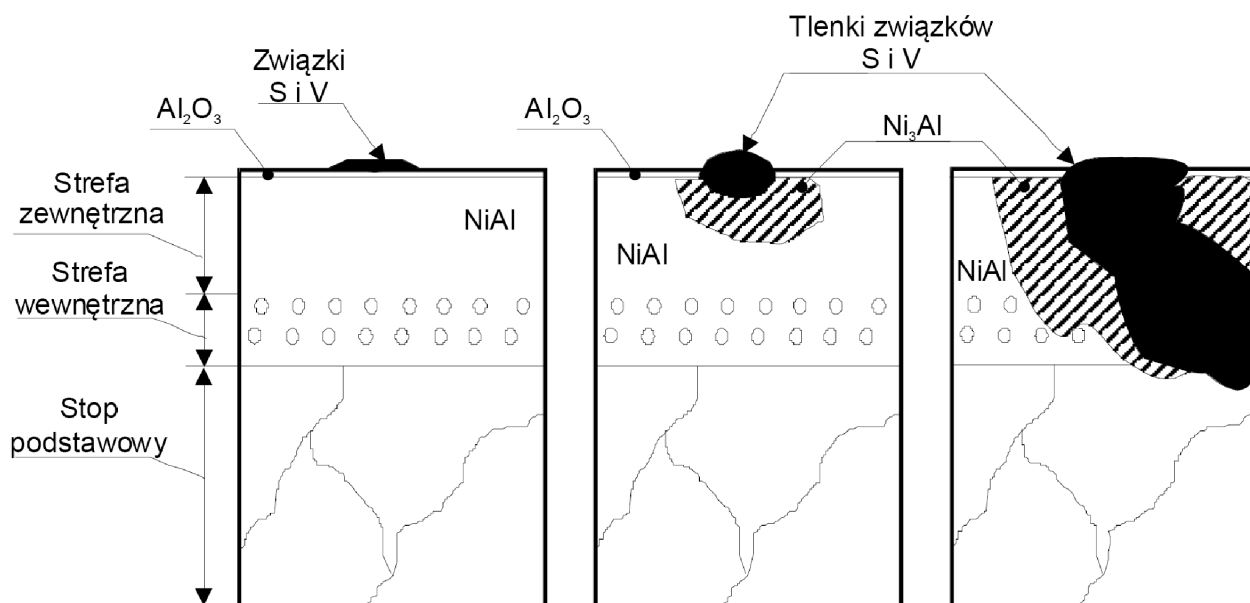
Fig. 6. The mechanism of formation and development of the corrosion of the protective layer of a turbine vane in the Zorya UGT engines

As a result of the chemical reactions occurring on the contact of the protective layer and the oxides of the vanadate and sulfur compounds Ni_3Al forms of very weak protective properties. This leads to an accelerated corrosion and further permeation of the oxides inside the layer, which leads to deterioration of the strength of the base material. The mechanism of formation and development of the corrosion of the protective layer of a turbine vane in the Zorya UGT engine has been shown in Fig. 6.

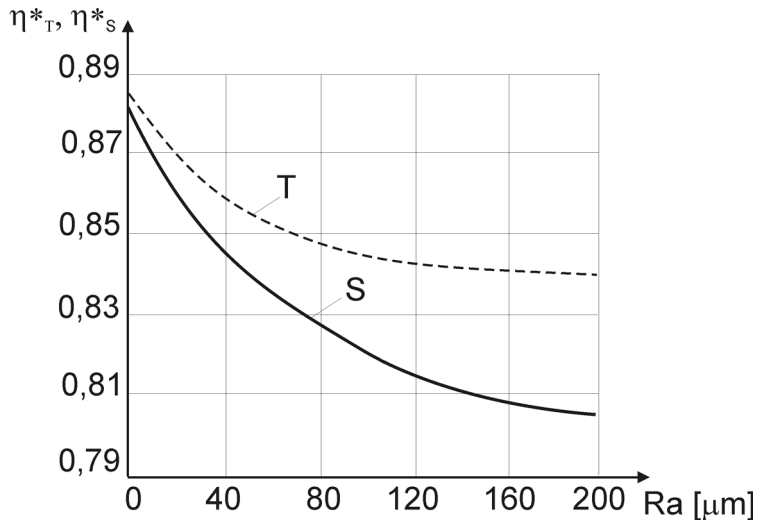
An example dependence of the changes in the efficiency of the flow machines of a turbine engine as a function of the average arithmetic profile deviation from the average line of that profile on the length of the elementary portion of the rotor and the guide vane surfaces has been shown in Fig. 8.

Fig. 8. Dependence of the efficiency of a turbine (T) and a compressor (S) of a turbine engine on the average arithmetic deviation of the profile from the average line of that profile measured on the length of the elementary portion l_e of the vane rotor and the guide vane surface

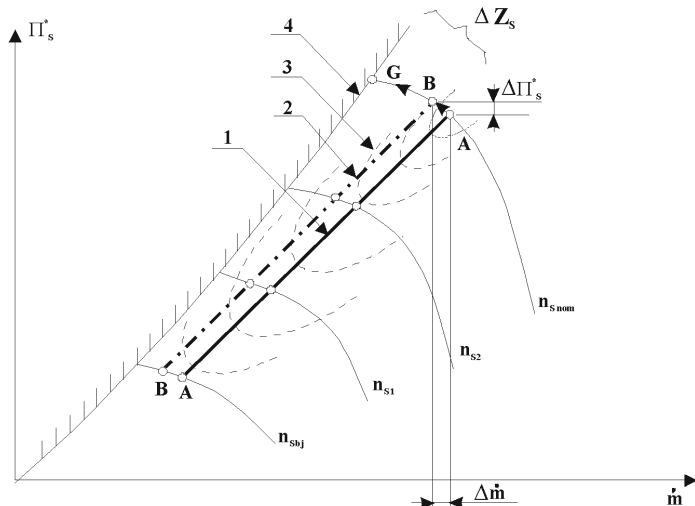
In the case of contamination of the channels the conditions of interaction of the compressor with the channels are changed and as a result the line of the compressor interaction with the channels shifts towards the boundary of stable operation of the engine. The change of the conditions of compressor operation when the channels are contaminated (filter elements in the intake channels) has been shown in Fig. 9.

Fig. 9. Change of the operation range on the characteristics of the compressor when the channels are contaminated: 1 – the line of interaction determined through calculations, 2 – the line of stable interaction when the channels are contaminated, 3 – the line of compressor efficiency, 4 – the boundary of stable operation of a compressor, n_s – rotor velocity, π_s^* – compression rate, \dot{m} – air mass flow, A, B – the points of interaction of the compressor and the turbine at nominal power and idle speed power, G – excess of the boundary of stable operation of the compressor

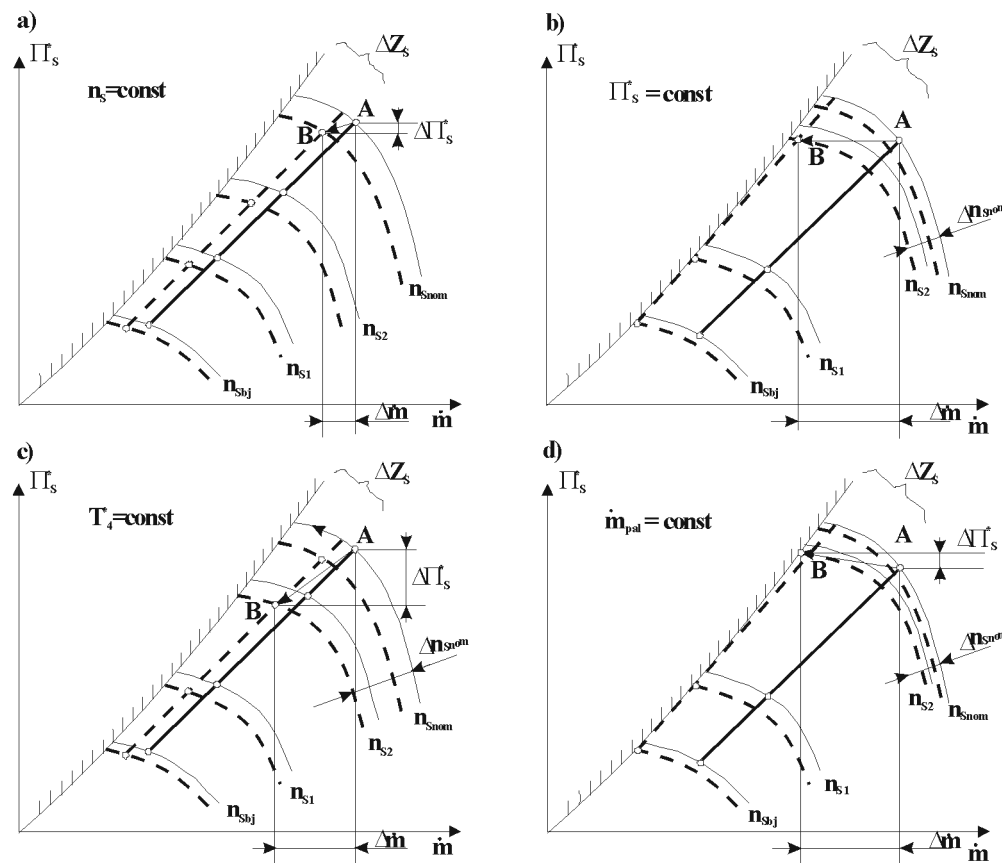
Fig. 10. Changes of the compressor characteristics triggered by the contamination of the intervan and other channels at different variants of the engine load range control algorithms: a) $n_s = \text{const}$, b) $\pi_s^* = \text{const}$, c) $T_4^* = \text{const}$, d) $\dot{m}_{\text{pal}} = \text{const}$, n_s – rotor velocity, π_s^* – compression rate, \dot{m} – air mass flow, A, B – the points of interaction of the compressor with the channels

przypadku przedstawionym na rys. 10a regulator zakresu obciążenia silnika sprzężony jest z prędkością obrotową sprężarki i jest ona utrzymywana na zadanej wartości, przy różnej sprawności, strumieniu masy czynnika roboczego, sprężu oraz mniejszym zapasie statecznej pracy sprężarki.
