## Uszkodzenie chłodnicy mieszanki palnej w doładowanym silniku biogazowym

*W pracy opisano uszkodzenie dwustopniowej chłodnicy przeznaczonej do chłodzenia sprężonej mieszanki palnej w układzie dolotowym doładowanego silnika gazowego z zapłonem iskrowym.*

### Damage of the air-fuel cooler in the biogas supercharged engine

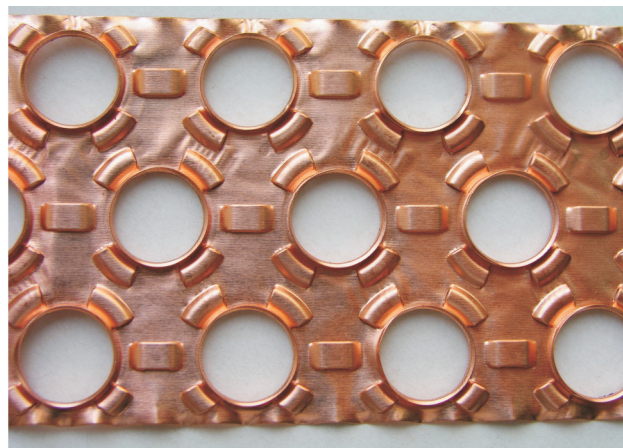
Chłodnicę poddano myciu najpierw preparatem stosowanym do usuwania zanieczyszczeń stałych i olejowych zalecanym przez firmę KÄRCHER, lecz nie uzyskano zadowalającego efektu. Stwierdzono, że przyczyną tego była znaczna ilość nie rozpuszczalnego stałego osadu zalegającego pomiędzy miedzianymi blaszkami tworzącymi żebra rdzenia chłodnicy; osad ten składał się głównie z pyłu kwarcowego i węgla.

Rys. 3. Widok jednego z żeber tworzących rdzeń chłodnicy mieszanki  
Fig. 3. View of one of the ribs forming the core of the mixture cooler

The cooler was subjected to washing, first using a compound that is normally used for removing particulate and oil contamination, as recommended by KÄRCHER, but no satisfactory result was achieved. It was found that the cause was a considerable amount of an insoluble deposit lying between the copper fins forming the ribs of the cooler core; the deposit was composed chiefly of quartz and carbon dust.
